LAUDO TÉCNICO DE VISTORIA PREDIAL

Rua Paissandu 156

Flamengo - Rio de Janeiro

Prédio Residencial Multifamiliar

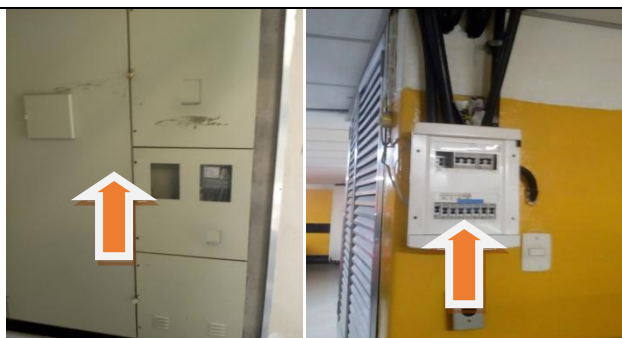
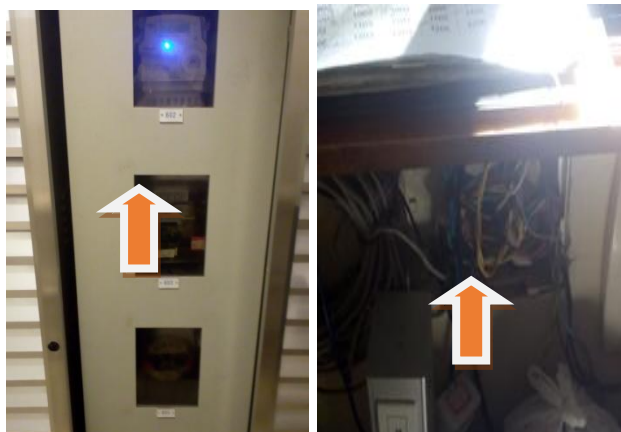
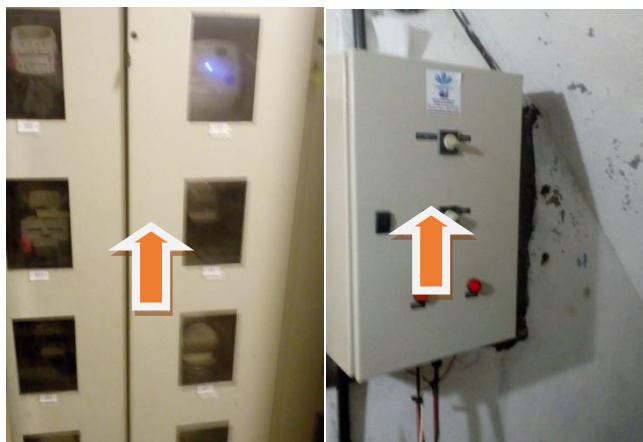
Sinalização de segurança e manutenção

Descrição: Quadros elétrico sem sinalização de segurança

Risco: Mínimo

Sugestão de Reparo: Nas instalações elétricas deve ser adotado sinalização adequada de segurança destinada a advertência e identificação e manutenção periódica das instalações.

Prazo de reparo: 30 dias

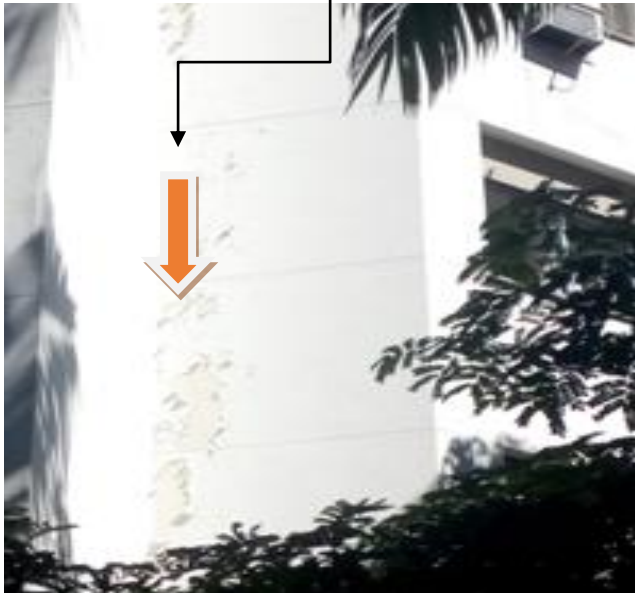
Infiltrações em pontos isolados.

Descrição: Infiltrações e danificação da pintura em pontos isolados

Risco: Mínimo

Sugestão de Reparo: Eliminação das infiltrações e recuperação da pintura

Prazo de reparo: 30 dias

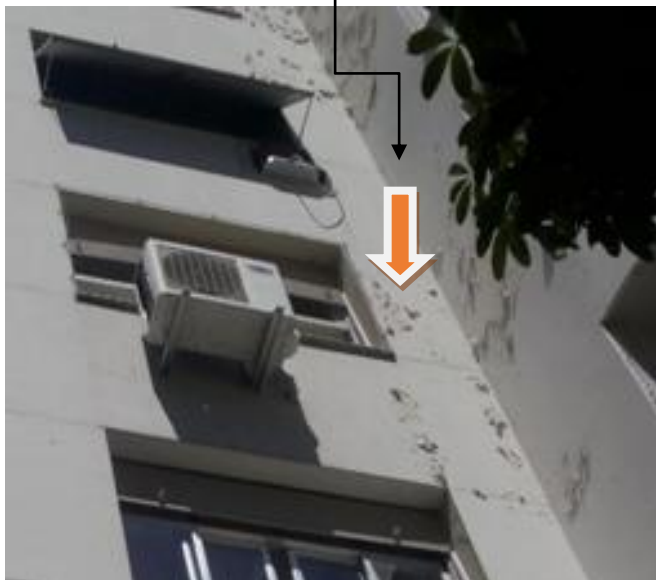
Infiltrações em pontos isolados

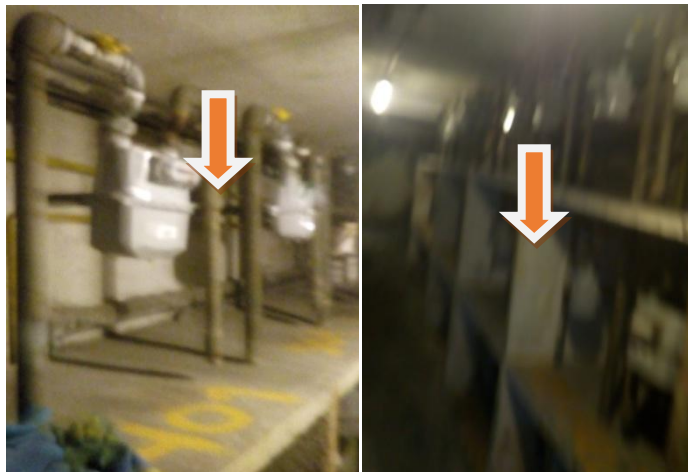
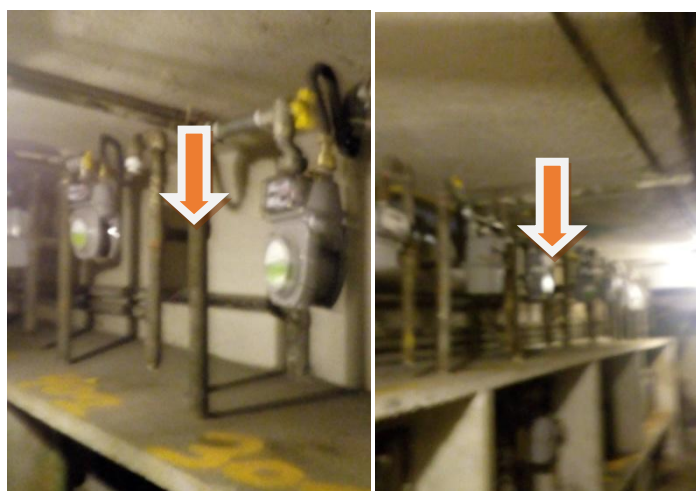
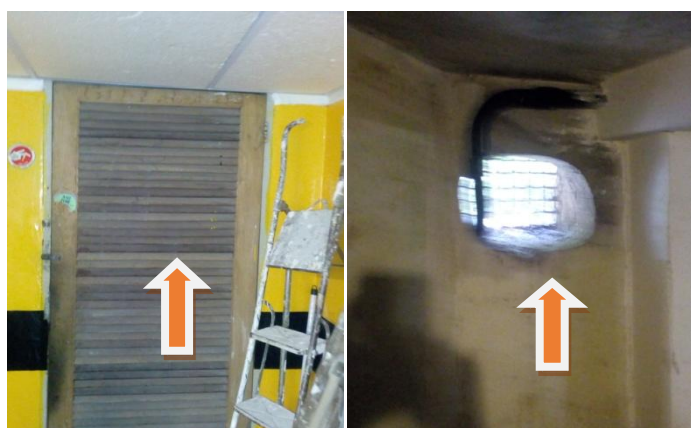
Manutenção periódica das instalações

Sinalização de segurança

Manter ventilação

Descrição: Sistema de instalações Gás

Risco: Alto

Na vistoria efetuada, não foram verificadas nenhuma anomalias e Falhas nas instalações e manutenção:

Prazo de reparo: 120 dias

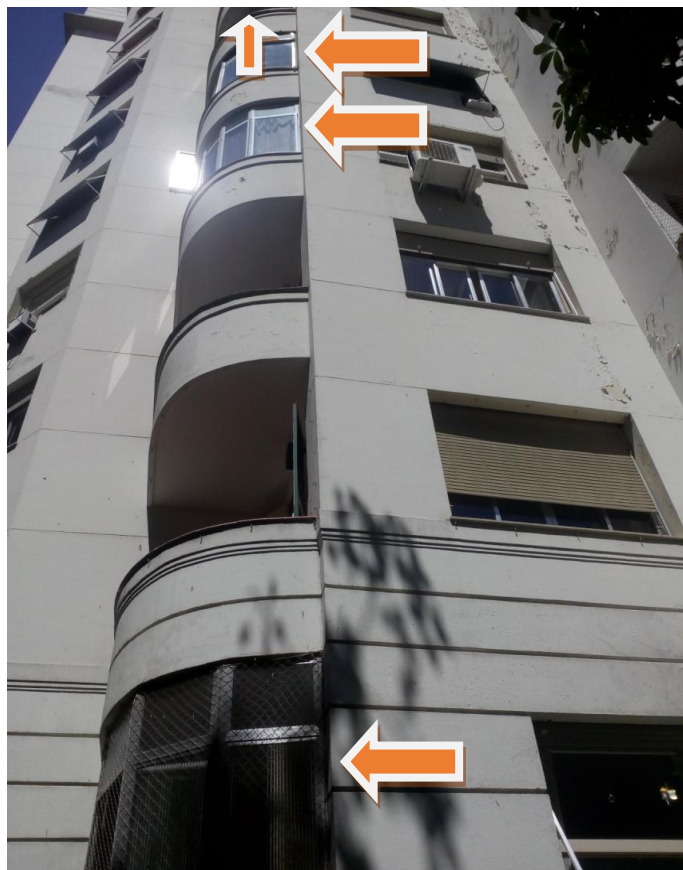
Padronização da fachada

Substituição do basculante

do 7º andar Ap. 701

Descrição: Fechamento de varanda nas edificações residenciais multifamiliares e padronização da fachada.

Risco: Mínimo

Atender a lei complementar nº 145/2014 e a Lei complementar N° 184 14/03/2018 os apartamentos 101,401,501 ,701 Lei complementar em anexo.

Prazo de reparo: 60 dias

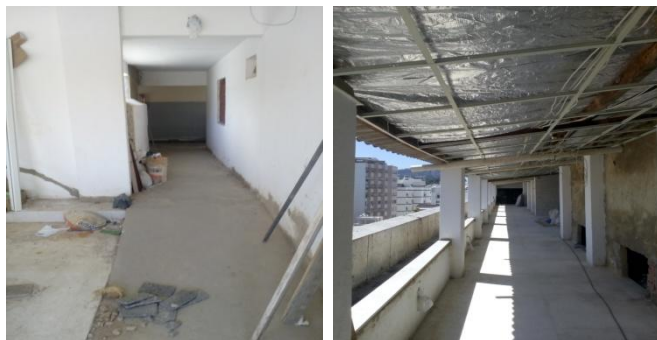
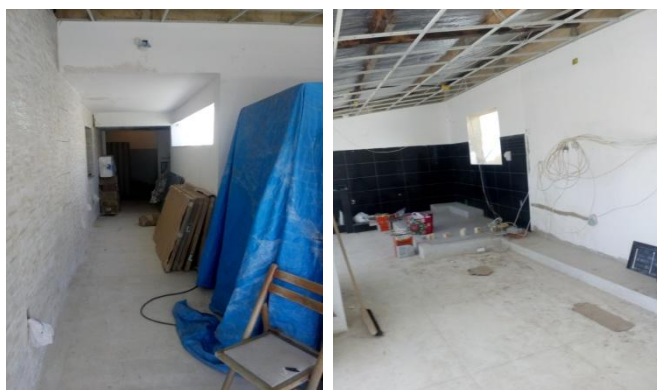
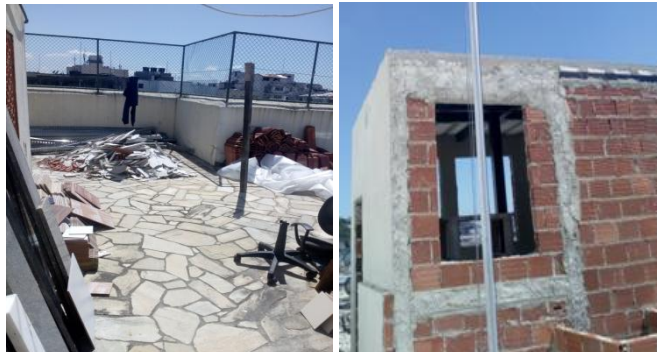
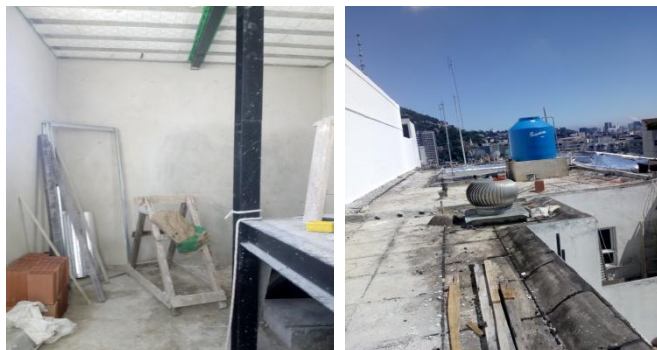
Descrição: Obras na cobertura

Risco: Mínimo

Obra em fase de acabamento aguardar conclusão
ART 2020180161068 Engenheiro civil,
Responsável técnico Rodrigo da Silva Diniz
CREA 2010123762.

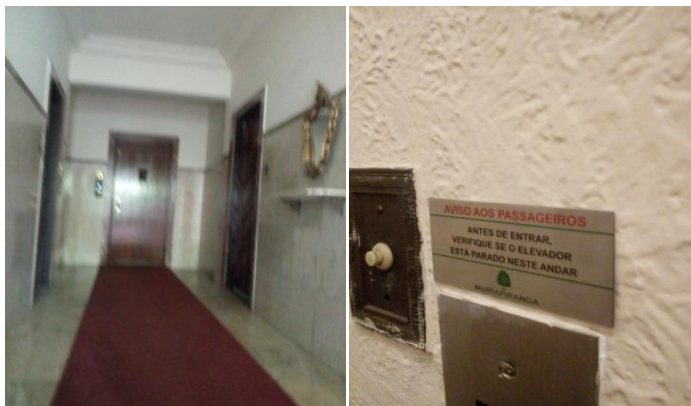
Descrição: Falta de sinalização nos elevadores adequada de segurança nos elevadores

Risco: Mínimo

Sinalizar adequadamente.

Sugestão de Reparo: Sinalizar adequadamente e manter manutenção periodica.

Prazo de reparo: 60 dias

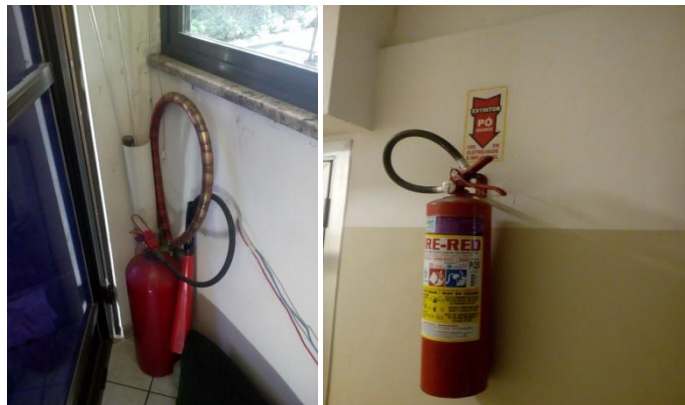
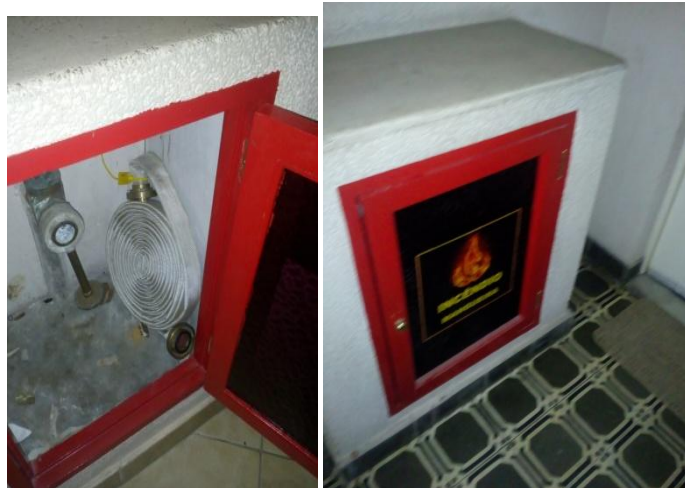
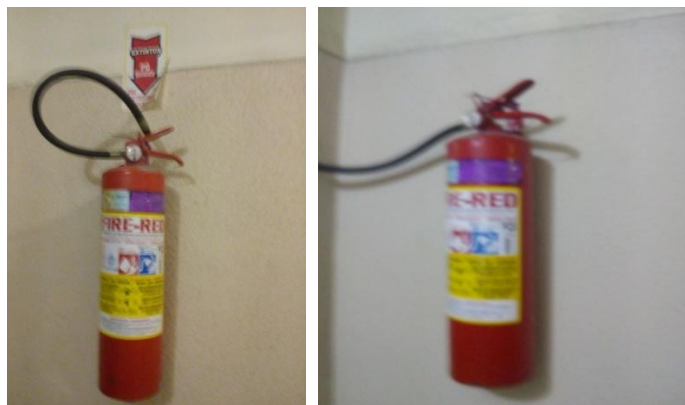
Descrição: Segurança contra incêndio e pânico

Risco: Alto

Manter recarga na validade e testes das manqueiras

. Contratar uma empresa credenciada pelo CBERJ para adequação do predio

Prazo de reparo: 120 dias
